UNIwersytet
TECHNOLOGICZNO-HUMANISTYCZNY
im. Kazimierza Pułaskiego w Radomiu

ROZPRAWA DOKTORSKA

**Wpływ wodnego roztworu chlorku sodu na właściwości eksploatacyjne
powłok epoksydowych**

RADOM, 2022 r.

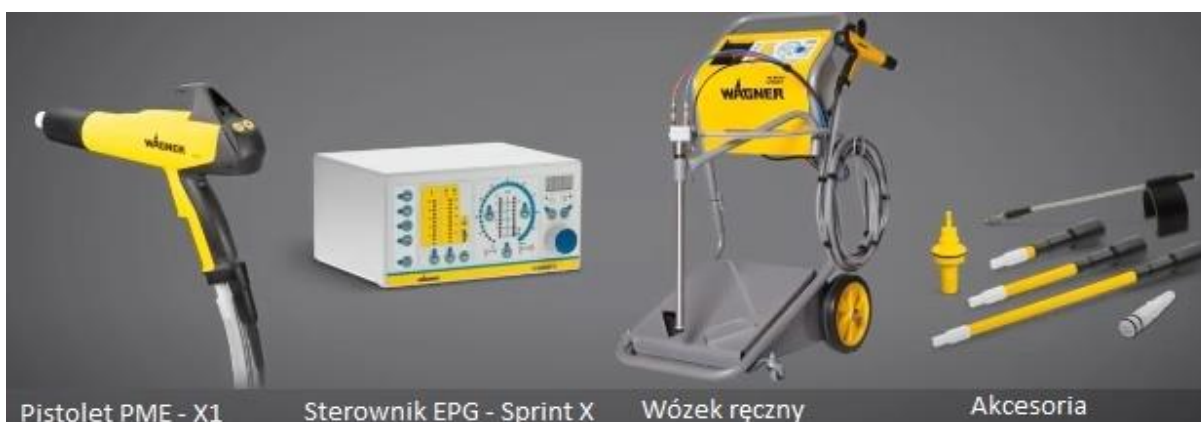
Rys. 3.1. Urządzenie Sprint XE do elektrostatycznego nanoszenia polimerowych farb proszkowych

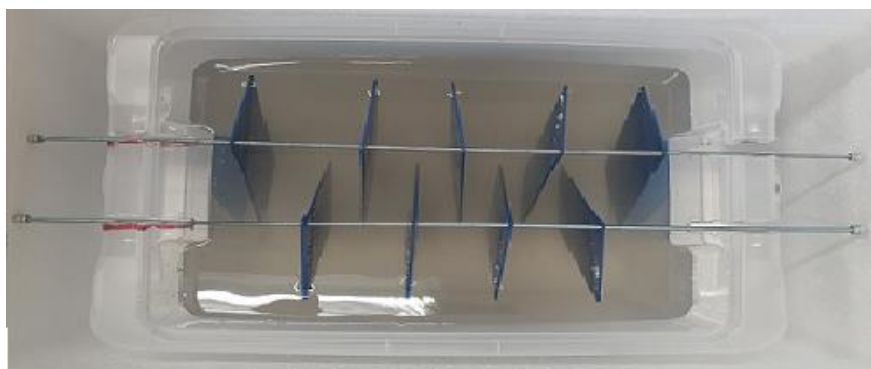
Następnie przeprowadzono przyspieszone starzenie próbek powłok epoksydowych, zanurzając je w wodnym roztworze chlorku sodu (tzw. solance) o stężeniu 25% (rys. 3.4), które odpowiadało rzeczywistemu stężeniu solanki, stosowanej podczas zimowego utrzymywania dróg. Maksymalny okres starzenia próbek powłok wyniósł 1680 h.

Rys. 3.4. Zbiornik z powłokami epoksydowymi zanurzonymi w 25% chlorku sodu

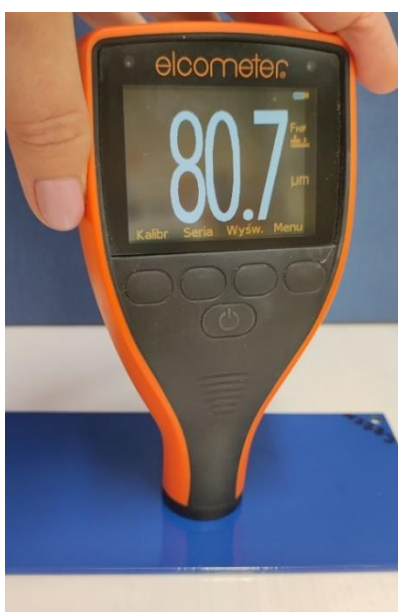
Pomiarów grubości badanych powłok (wg PN-EN ISO 2808:2020-01) dokonano za pomocą miernika grubości Elcometer 456C (rys. 3.5). Grubość powłok epoksydowych odczytano za pomocą aparatu wyposażonego w elektroniczny wyświetlacz, na którym bezpośrednio po dotknięciu przyrządu pomiarowego do badanej powłoki był wyświetlany wynik. Sondę ustawiano w pozycji prostopadłej do badanego podłoża w odległości co najmniej 2 cm od krawędzi próbki. Wykonano 10 odczytów grubości powłoki każdej z próbek. Zakres pomiarowy grubościomierza wynosi $0 < G \leq 5$ mm.

Rys. 3.5. Miernik grubości powłok Elcometer 456C

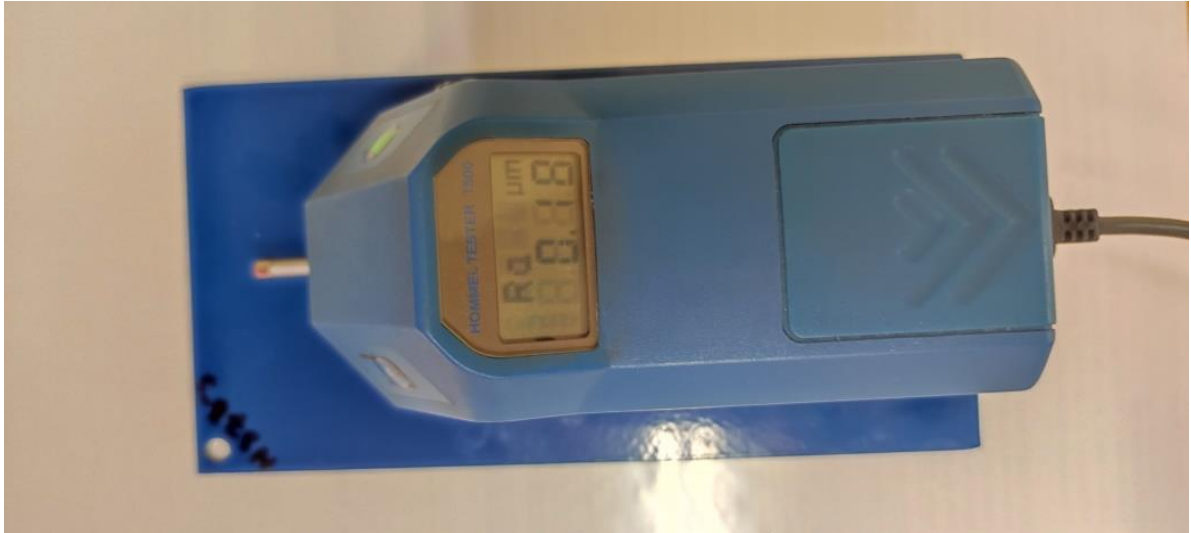
Do pomiaru chropowatości powierzchni epoksydowych powłok nawierzchniowych zastosowano tester Hommel T500 (rys. 3.6.). Ocenę chropowatości powierzchni powłok przeprowadzono zgodnie z wytycznymi norm: PN-M-04251:1987 i PN-EN ISO 8501-1:2008.

Rys. 3.6. Tester Hommel T500 do pomiaru chropowatości powierzchni

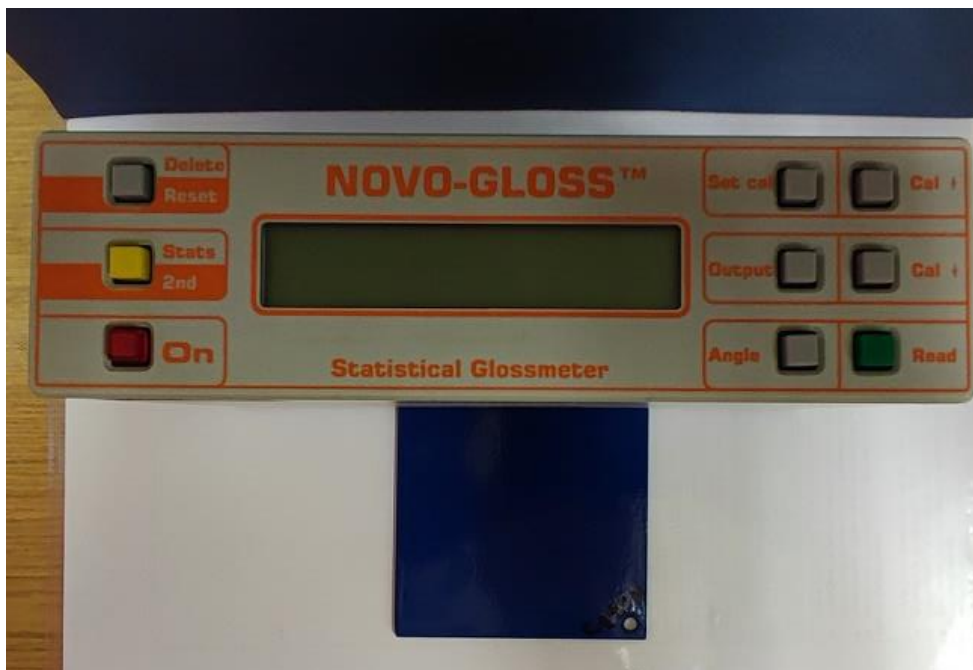
Pomiaru dokonano przy zastosowaniu kątów padania promieniowania świetlnego $\alpha = (20^\circ, 60^\circ, 85^\circ)$ (zgodnie z normą PN-EN ISO 2813:2014-11).

Rys. 3.7. Połyskomierz NOVO-GLOSS Elcometer 402 do badania połysku lustrzanego powłok polimerowych

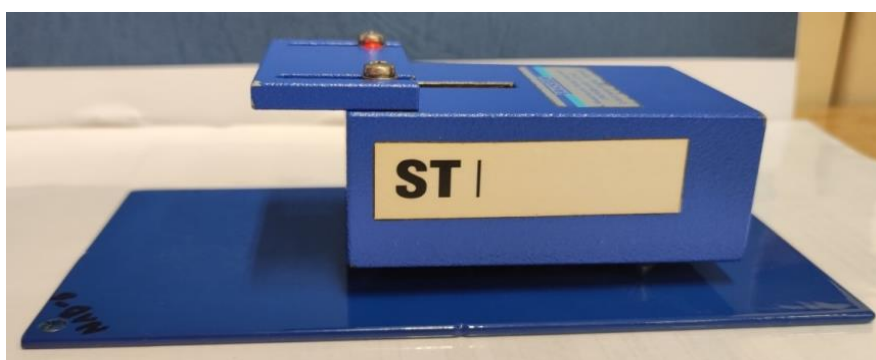
Aparat do badania twardości powłok polimerowych metodą Buchholza (rys. 3.8) zawiera próbnik w kształcie dwóch ściętych stożków (wykonanych z utwardzonej stali narzędziowej), złączonych podstawami. Masa próbnika wraz z obciążnikiem wynosi 500 ± 5 g.

Rys. 3.8. Aparat do badania twardości powłok polimerowych metodą Buchholza

Metoda ta polega na wciskaniu próbnika w powierzchnię powłoki polimerowej w okresie 30 sekund. Następnie za pomocą podświetlonej lupy (o powiększeniu dwudziestokrotnym) dokonuje się pomiaru długości (w [mm]) powstałego na powłoce odcisku.

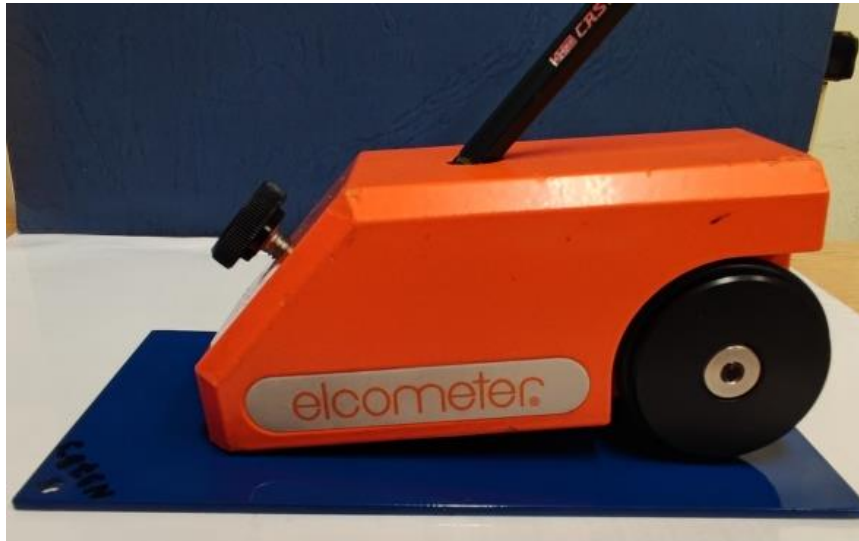
W ocenie twardości ołówkowej (wg PN-EN ISO 15184:2020-07) zastosowano zestaw ołówków o twardości od 6B do 9H. Po powierzchni powłoki epoksydowej kolejno przesuwano ołówki, o stopniowo wzrastającej twardości. Jako twardość (ołówkową) badanej

powłoki epoksydowej przyjęto twardość ostatniego ołówka, który nie pozostawił na jej powierzchni trwałej rysy.

Rys. 3.9. Przyrząd do badania twardości powłok polimerowych metodą ołówkową

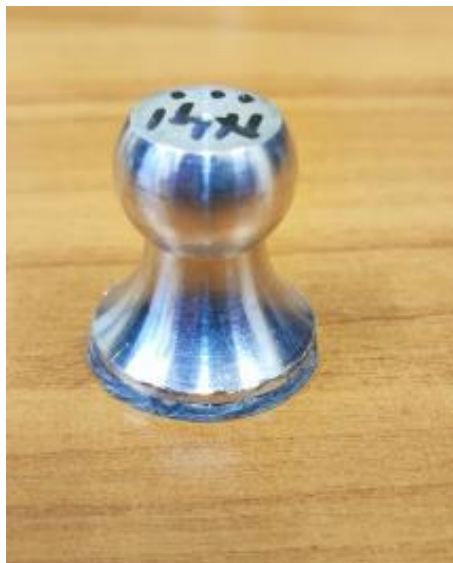
Metoda odrywowa, służąca ocenie wytrzymałości połączenia adhezyjnego powłoki polimerowej z podłożem, została opisana w normie PN-EN ISO 4624:2016-05. Metoda odrywowa polega na odrywaniu od powłoki stempla pomiarowego, uprzednio przyklejonego (klejem epoksydowym) do jej powierzchni (rys. 3.10).

Rys. 3.10. Stempel pomiarowy

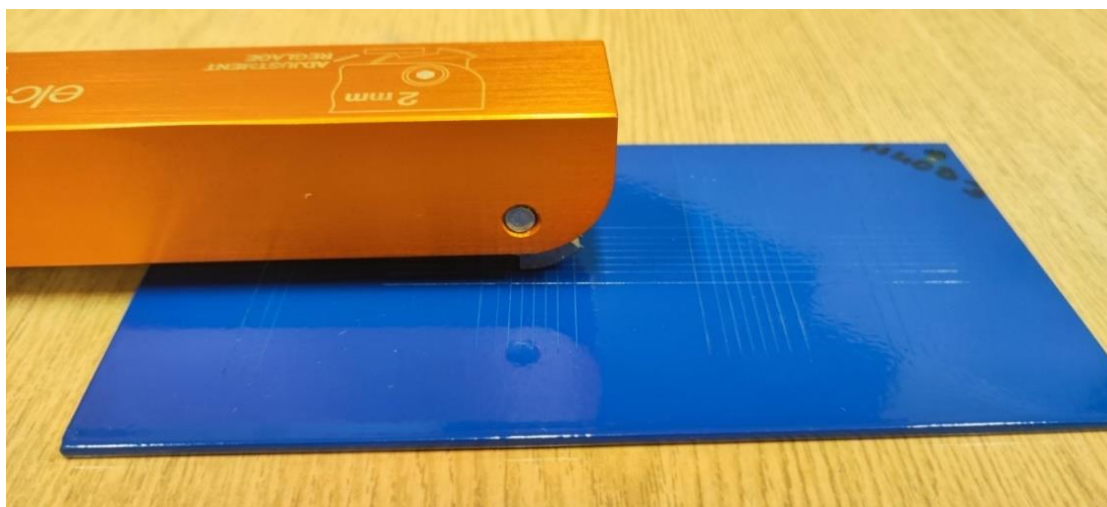
Badanie adhezji (przyczepności) powłok wykonano metodą siatki nacięć przy użyciu noża krążkowego (rys. 3.12.). Metoda polega na wykonaniu dwóch głębokich nacięć pod kątem prostym do siebie, w wyniku czego powstaje siatka nacięć. Na powstałe nacięcia przykleja się taśmę, a następnie szybkim ruchem odrywa się ją od powierzchni. Za pomocą lupy o pięciokrotnym powiększeniu dokonuje się wizualnej oceny stanu uzyskanej siatki nacięć. Przeprowadza się również ocenę jakościową stanu siatki nacięć, przypisując jej odpowiedni parametr, opisany w normie PN-EN ISO 2409:2021-03.

Rys. 3.12. Wykonywanie nożem krążkowym siatki nacięć na powłoce epoksydowej

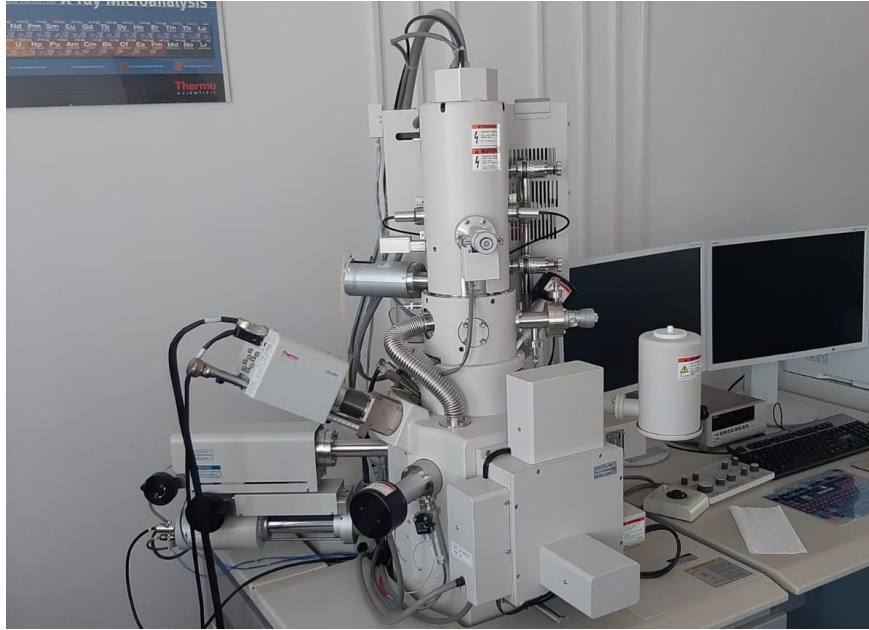
Do obserwacji morfologii powierzchni badanych powłok epoksydowych, a także do wyznaczenia ich składu pierwiastkowego zastosowano skaningowy mikroskop elektronowy (SEM) z emisją polową model SU-70 firmy Hitachi, wyposażony w działo elektronowe z emiterem termicznym typu Schottky’ego. Mikroskop posiada również mikroanalizator rentgenowski z dyspersją energii EDS firmy Thermo Scientific (rys. 3.15).

Rys. 3.15. Skaningowy mikroskop elektronowy (SEM) z emisją polową model SU-70 firmy Hitachi z mikroanalizatorem rentgenowskim firmy Thermo Scientific

Mikroskop pozwala na otrzymanie wysokiej rozdzielczości (1,0 nm) obrazów SEM. Umożliwia także wykonanie następujących analiz EDS: punktowej, liniowej celem detekcji pierwiastków (rozkładu pierwiastkowego - *ang. mapping*), znajdujących się na badanej powierzchni powłoki polimerowej.

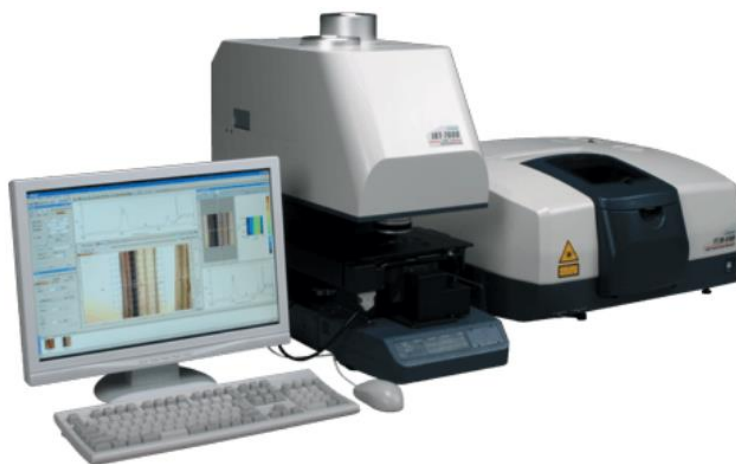
Widma uzyskano za pomocą spektrofotometru FT/IR-6200 (firmy Jasco), stosując następujące parametry: zakres spektralny $4000\div 650\text{ cm}^{-1}$, rozdzielczość spektralna 4 cm^{-1} , ilość uśrednianych skanów 30. Widma zarejestrowano techniką odbiciową ATR, używając kryształu, wytworzonego z selenku cynku.

Rys. 3.17. Skaningowy mikroskop elektronowy FT/IR-6200 (firmy Jasco)

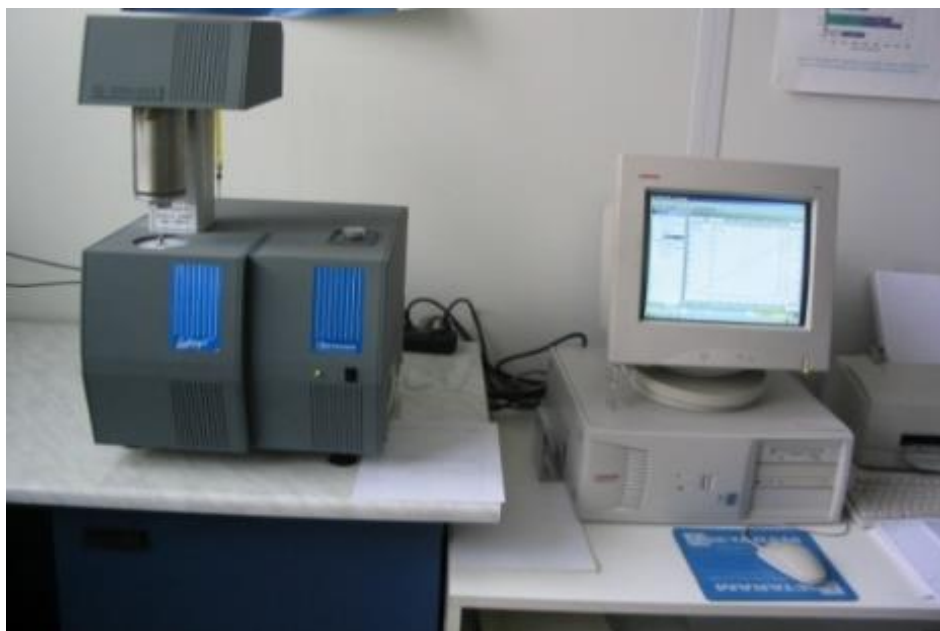
Pomiary charakterystyk DSC wykonano za pomocą analizatora termicznego LABSystem TG /DSC (firmy SETARAM), rys. 3.18.

Rys. 3.18. Analizator termiczny LABSystem TG /DSC (firmy SETARAM)

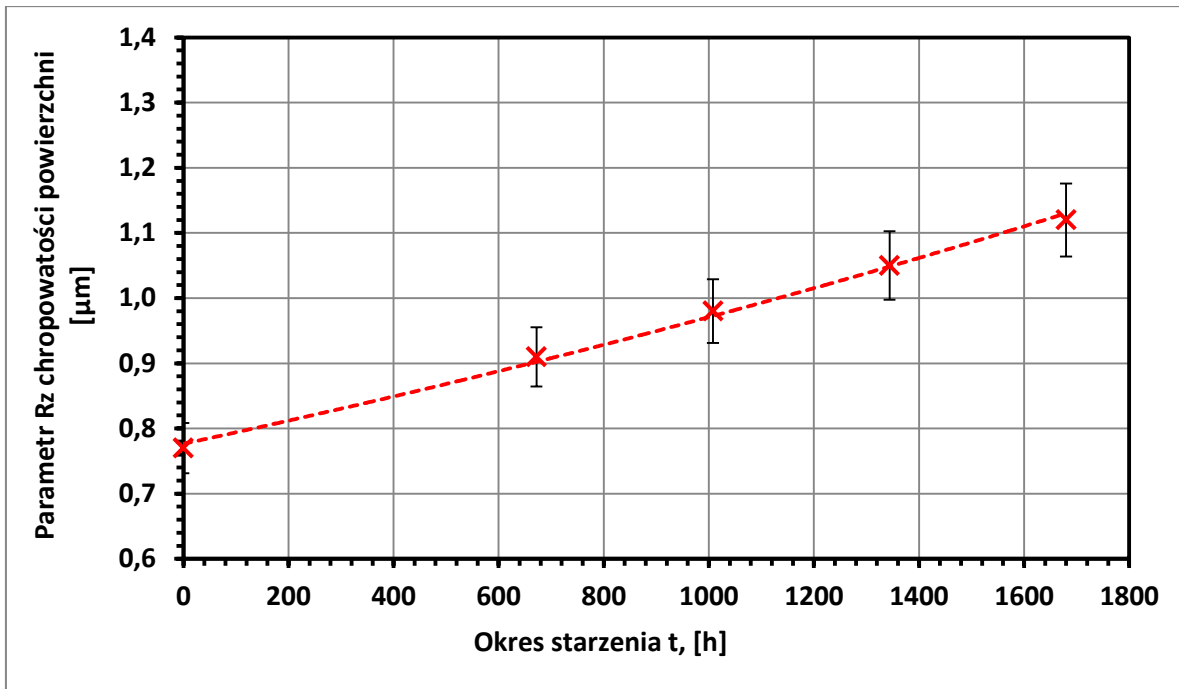
Charakterystykę parametru Rz chropowatości powierzchni powłok epoksydowych starzonych solanką w okresie 0÷1680 h zawarto na rysunku 4.7., zaś w tabeli 4.3., przedstawiono równanie linii trendu i wartość współczynnika determinacji R^2 tej charakterystyki.

Rys. 4.7. Charakterystyka parametru Rz chropowatości powierzchni powłok epoksydowych starzonych solanką

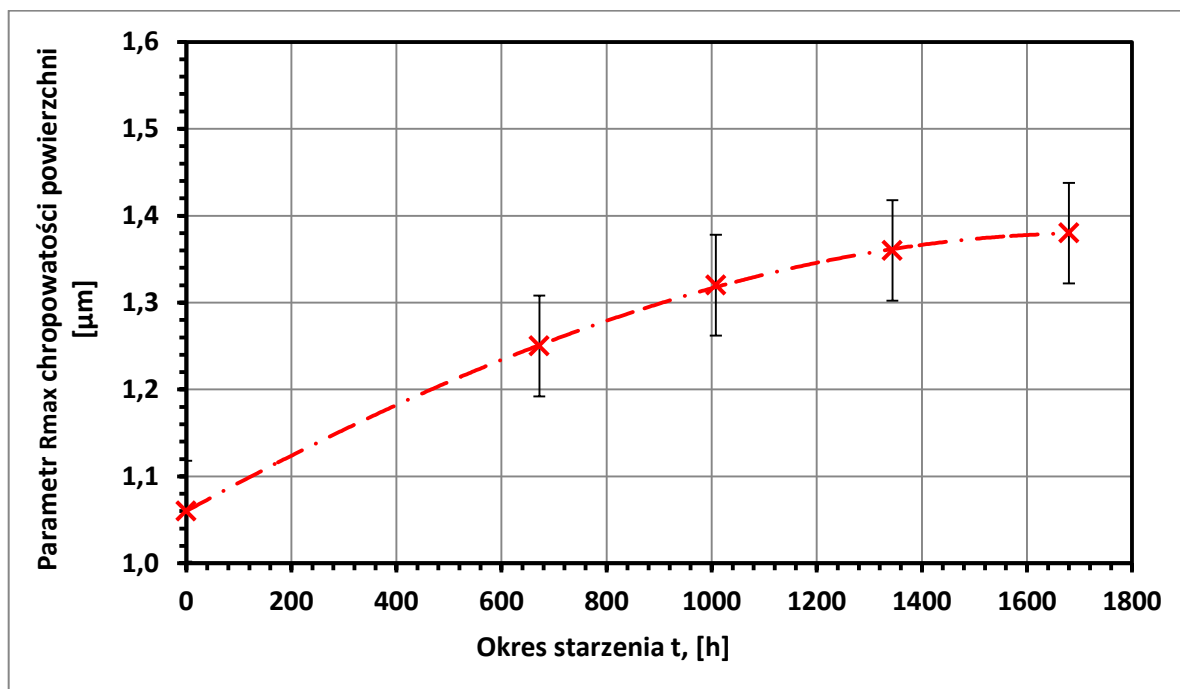
Charakterystykę parametru R_{max} chropowatości powierzchni powłok epoksydowych starzonych solanką w okresie 0÷1680 h zawarto na rysunku 4.12., zaś w tabeli 4.4., przedstawiono równanie linii trendu i wartość współczynnika determinacji R^2 tej charakterystyki.

Rys. 4.12. Charakterystyka parametru Rmax chropowatości powierzchni powłok epoksydowych starzonych solanką

W przypadku powłoki niestarzonej wysokość R_{max} wynosiła 1,06 μm . Natomiast powłoka starzona solanką w okresie 1680 h wykazała wzrost R_{max} do wartości 1,38 μm (rys. 4.12).

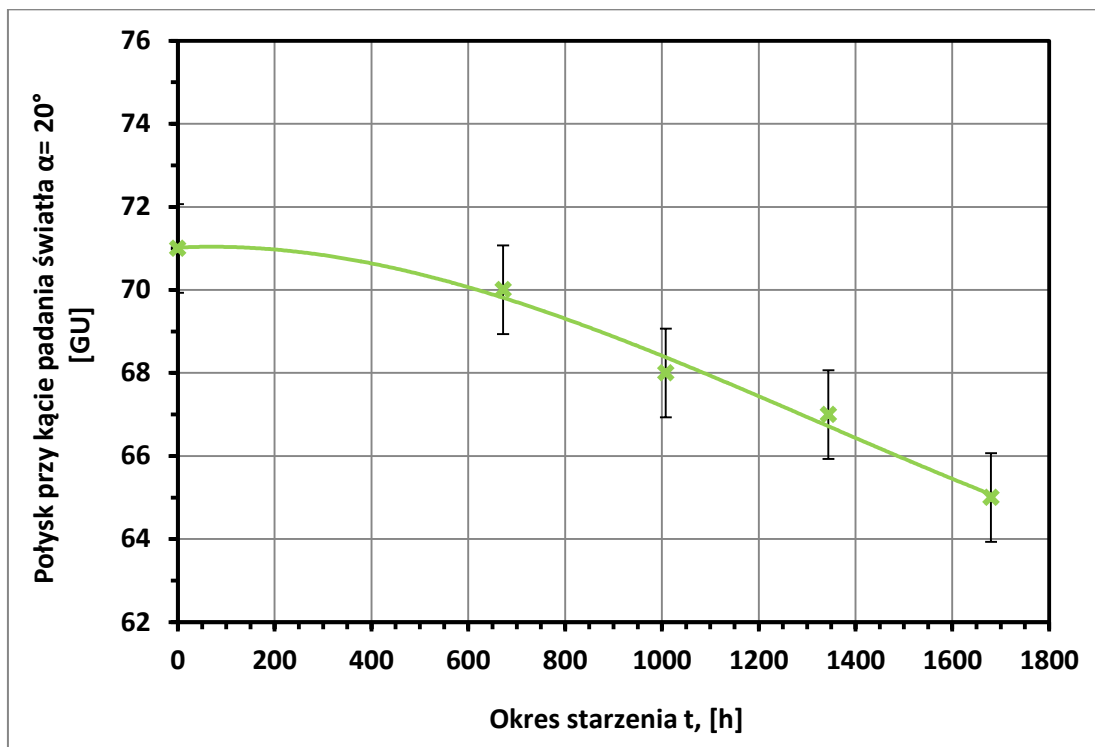
Charakterystykę pomiarów połysku powłok epoksydowych starzonych solanką w okresie 0÷1680 h przy kącie padania światła $\alpha=20^\circ$ zawarto na rysunku 4.17., zaś w tabeli 4.5., przedstawiono równanie linii trendu i wartość współczynnika determinacji R^2 tej charakterystyki.

Rys. 4.17. Charakterystyka połysku powłok epoksydowych starzonych solanką - przy kącie padania światła $\alpha=20^\circ$

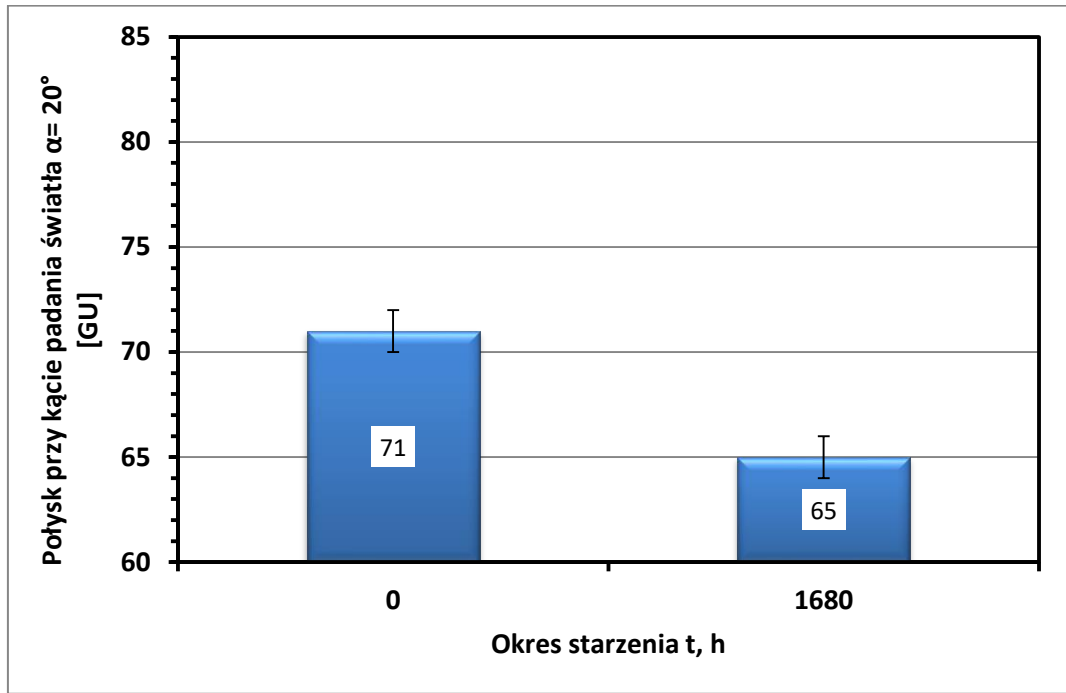
Rys. 4.18. Charakterystyka połysku powłok epoksydowych starzonych solanką w okresie 672 h – przy kącie padania światła $\alpha=20^\circ$

Rys. 4.19. Charakterystyka połysku powłok epoksydowych starzonych solanką w okresie 1008 h – przy kącie padania światła $\alpha=20^\circ$

Rys. 4.20. Charakterystyka połysku powłok epoksydowych starzonych solanką w okresie 1344 h – przy kącie padania światła $\alpha=20^\circ$

Rys. 4.21. Charakterystyka połysku powłok epoksydowych starzonych solanką w okresie 1680 h – przy kącie padania światła $\alpha=20^\circ$

Wykresy słupkowe wyników pomiarów połysku powłok epoksydowych starzonych solanką, przy kącie padania światła $\alpha=20^\circ$, przedstawiono na rysunkach 4.18 ÷ 4.21.

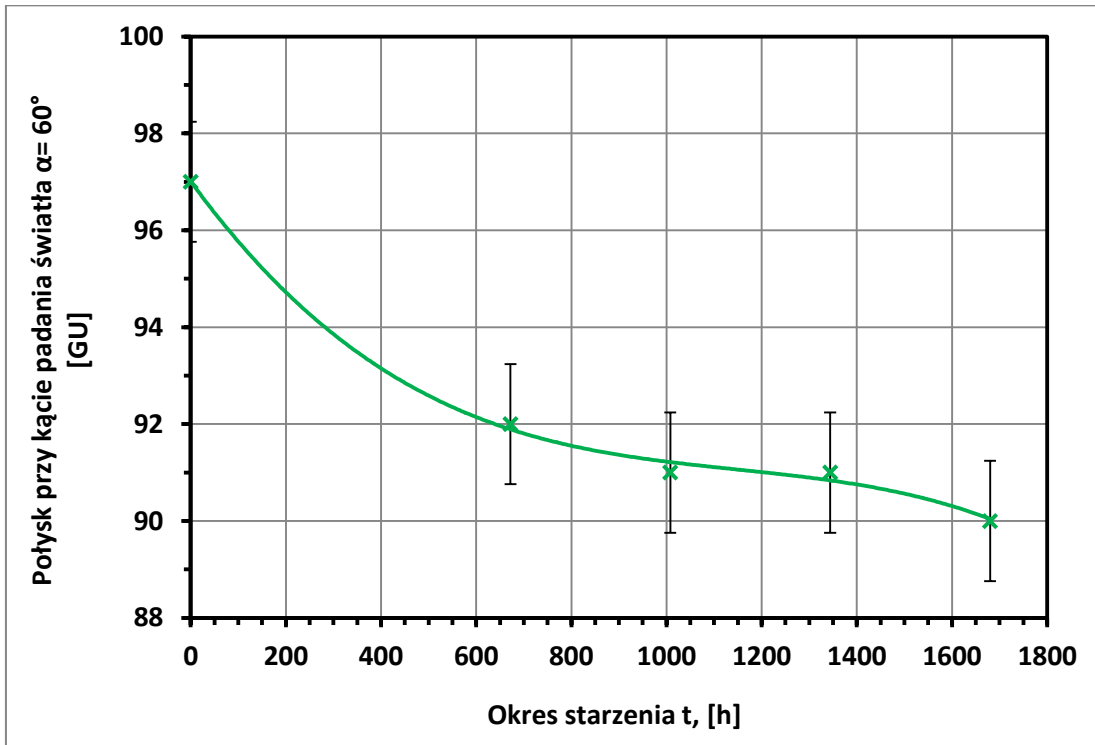
Charakterystykę pomiarów połysku powłok epoksydowych starzonych solanką w okresie 0÷1680 h przy kącie padania światła $\alpha=60^\circ$ zawarto na rysunku 4.22., zaś w tabeli 4.6., przedstawiono równanie linii trendu i wartość współczynnika determinacji R^2 tej charakterystyki.

Rys. 4.22. Charakterystyka połysku powłok epoksydowych starzonych solanką - przy kącie padania światła $\alpha=60^\circ$

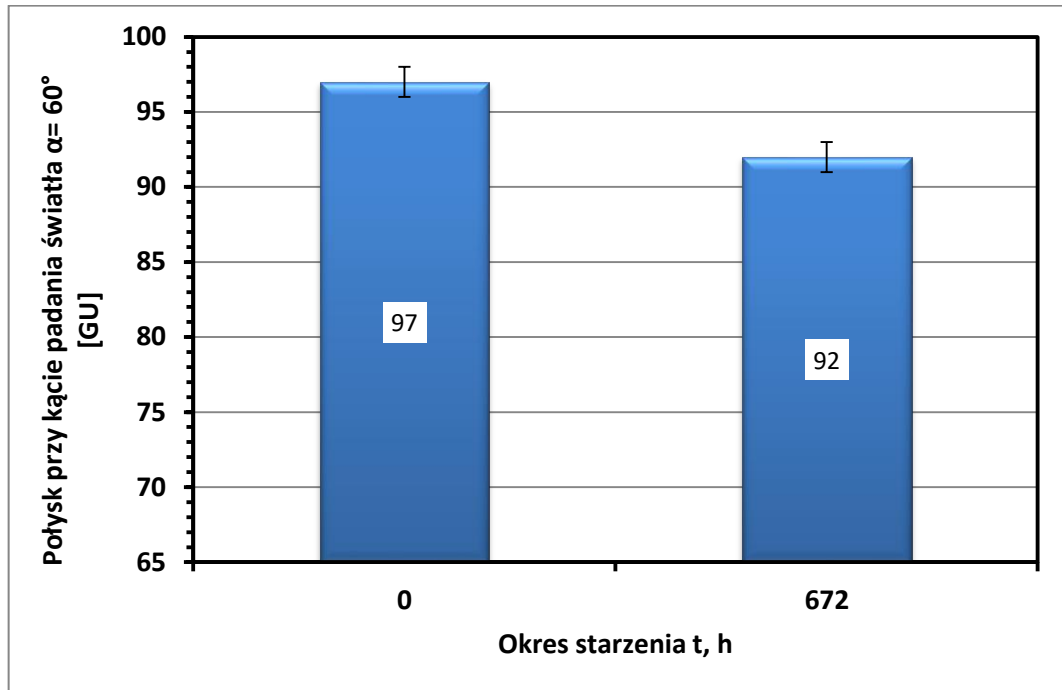
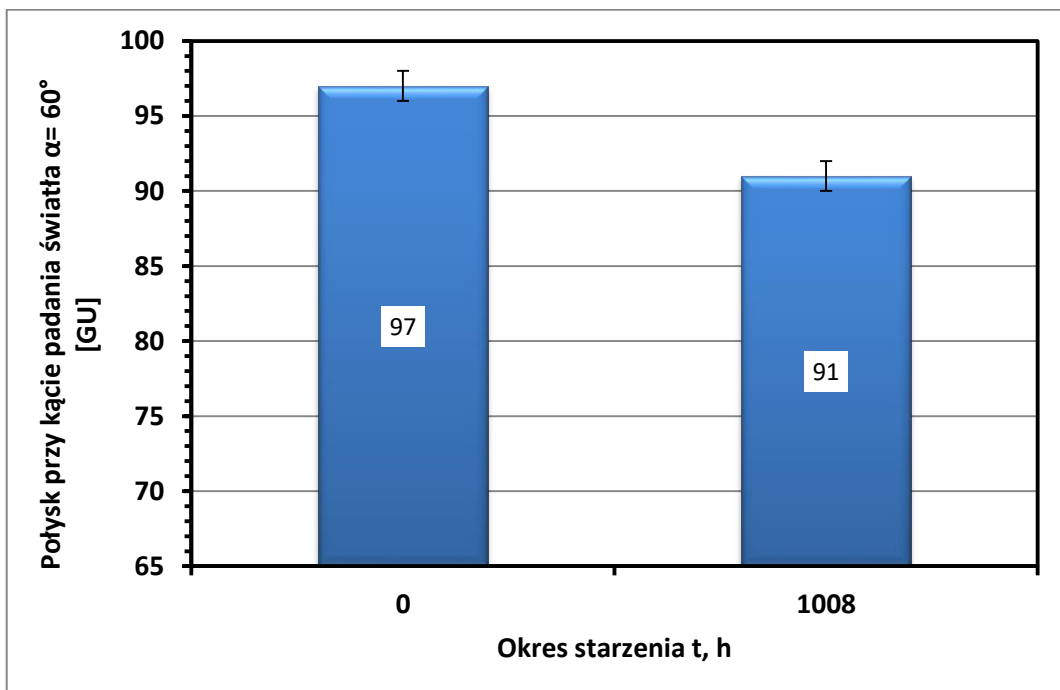
Rys. 4.23. Charakterystyka połysku powłok epoksydowych starzonych solanką w okresie 672 h – przy kącie padania światła α=60°

Rys. 4.24. Charakterystyka połysku powłok epoksydowych starzonych solanką w okresie 1008 h – przy kącie padania światła α=60°

Rys. 4.25. Charakterystyka połysku powłok epoksydowych starzonych solanką w okresie 1344 h – przy kącie padania światła $\alpha=60^\circ$

Rys. 4.26. Charakterystyka połysku powłok epoksydowych starzonych solanką w okresie 1680 h – przy kącie padania światła $\alpha=60^\circ$

Wykresy słupkowe wyników pomiarów połysku powłok epoksydowych starzonych solanką, przy kącie padania światła $\alpha=60^\circ$, przedstawiono na rysunkach 4.23 ÷ 4.26.

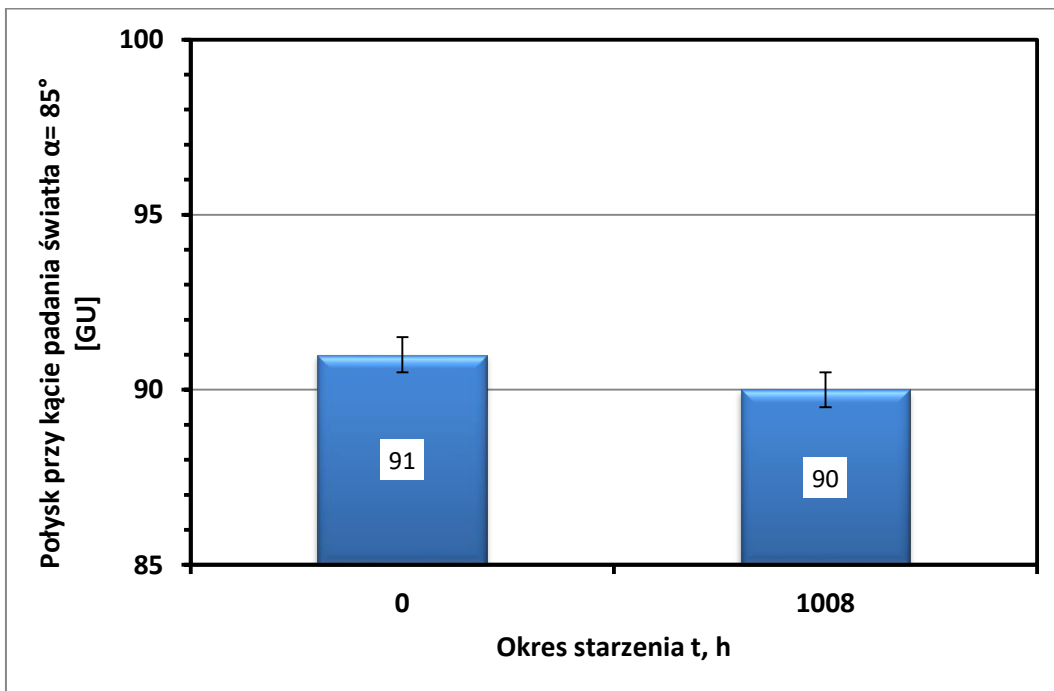
Rys. 4.28. Charakterystyka połysku powłok epoksydowych starzonych solanką w okresie 672 h – przy kącie padania światła $\alpha=85^\circ$

Rys. 4.29. Charakterystyka połysku powłok epoksydowych starzonych solanką w okresie 1008 h – przy kącie padania światła $\alpha=85^\circ$

Rys. 4.30. Charakterystyka połysku powłok epoksydowych starzonych solanką w okresie 1344 h – przy kącie padania światła $\alpha=85^\circ$

Rys. 4.31. Charakterystyka połysku powłok epoksydowych starzonych solanką w okresie 1680 h – przy kącie padania światła $\alpha=85^\circ$

Wykresy słupkowe wyników pomiarów połysku powłok epoksydowych starzonych solanką, przy kącie padania światła $\alpha=85^\circ$, przedstawiono na rysunkach 4.28 ÷ 4.31.

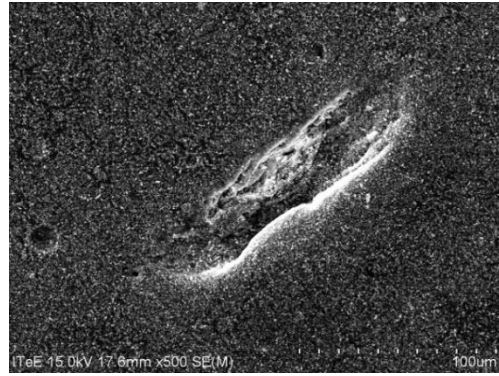
Rys. 5.11.

- pęknięcie,
- krater

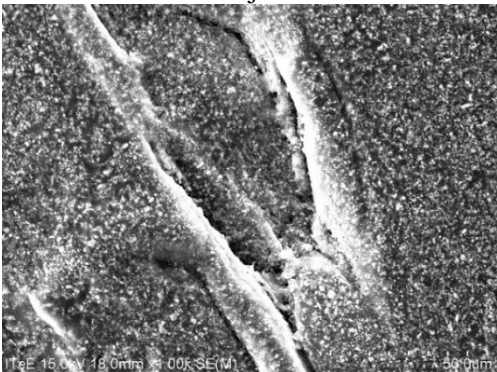
<p>Rys. 5.28. <u>Opis destrukcji:</u></p> <ul style="list-style-type: none"> • pęknięcie
1680

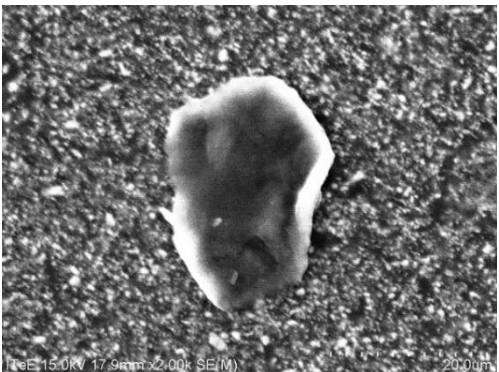
<p>Rys. 5.29. <u>Opis destrukcji:</u></p> <ul style="list-style-type: none"> • ubytek fragmentów powłoki nawierzchniowej, • rzadziny w powłoce nawierzchniowej

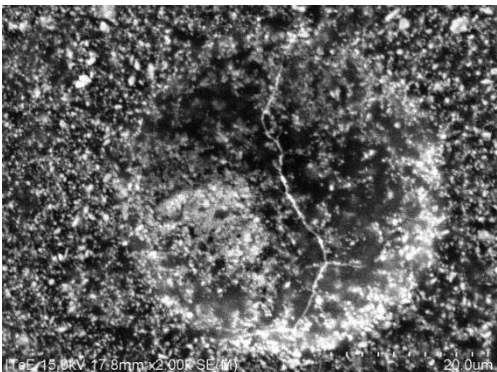
<p>Rys. 5.30. <u>Opis destrukcji:</u></p> <ul style="list-style-type: none"> • pękanie pęcherza, • rzadziny w powłoce nawierzchniowej

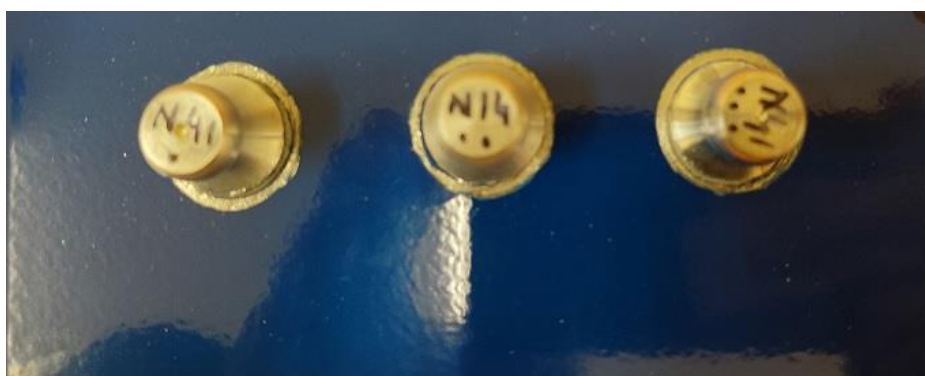
Metoda odrywowa polega na odrywaniu od powłoki, uprzednio przyklejonego (klejem epoksydowym) do jej powierzchni stempla pomiarowego (rys. 7.1).

Rys. 7.1. Powłoka epoksydowa z przyklejonymi stemplami pomiarowymi stosowanymi w badaniach adhezji metodą odrywową

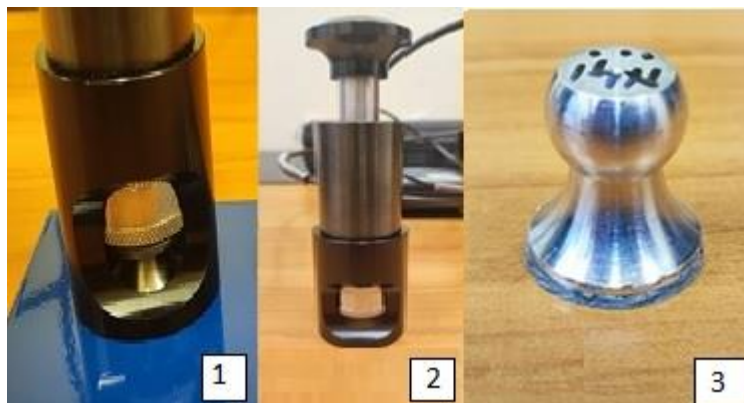
Rys. 7.2. Uchwyt z zamocowanym stemplem pomiarowym, zastosowany w badaniach adhezji (metodą odrywową) powłok epoksydowych do stalowego podłoża (1): 2 – uchwyt do odrywania stempli pomiarowych, 3 – stempel pomiarowy

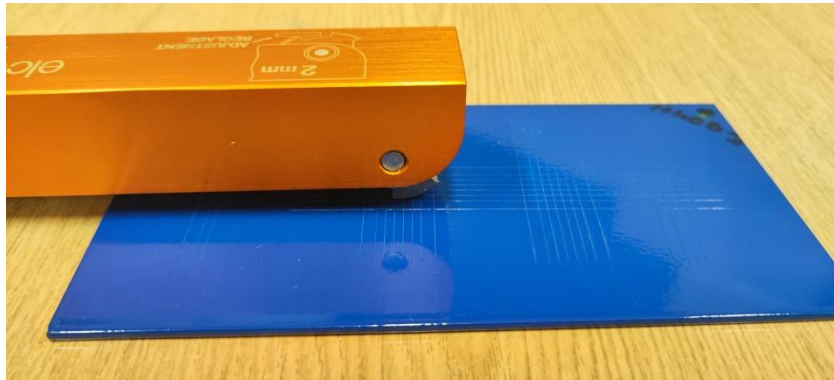
Badania adhezji (przyczepności) powłok epoksydowych do stalowego podłoża metodą siatki nacięć wykonano zgodnie z wymaganiami normy PN-EN ISO 2409:2021-03. W badaniach tych zastosowano specjalistyczny nóż krążkowy, składający się z 6 ostrzy, rozstawionych co 1 mm (rys. 7.4).

Rys. 7.4. Wykonywanie nożem krążkowym siatki nacięć na powłoce epoksydowej

Na każdej z badanych powłok epoksydowych wykonano nożem krążkowym trzy siatki nacięć (rys. 7.4).

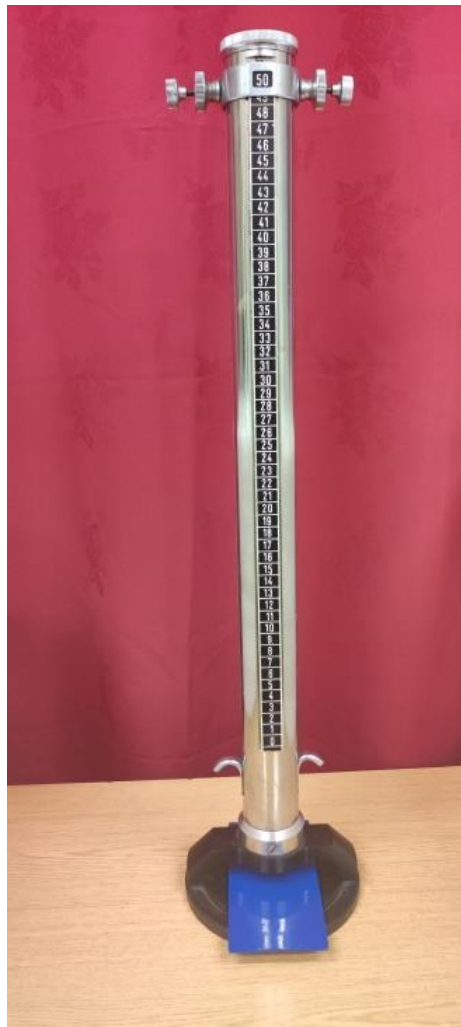
Rys. 8.2. Aparat Du Ponta do oceny odporności na uderzenie powłok polimerowych

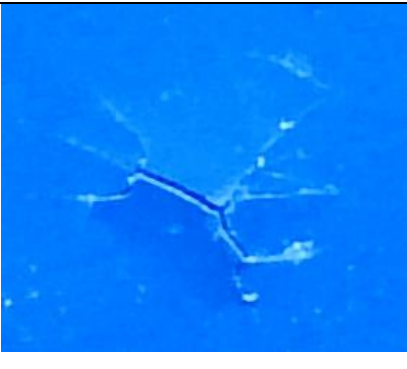
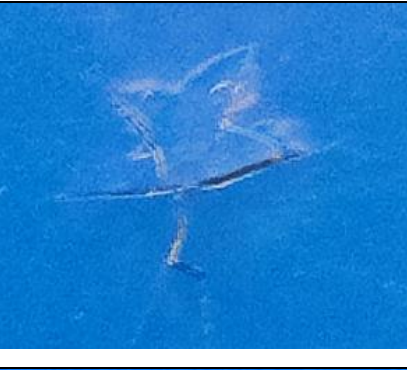
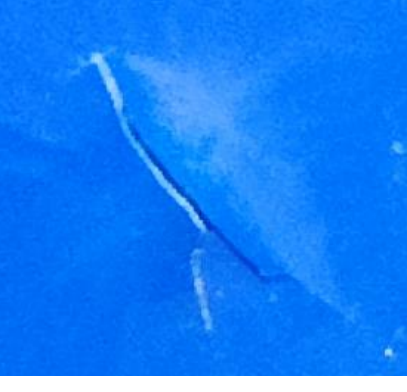
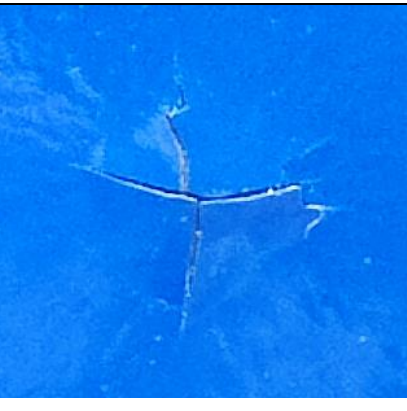
Tabela. 8.2. Widok powierzchni powłoki epoksydowej po uderzeniu w nią ciężarka o masie 1 kg, swobodnie spadającego z wysokości H

Okres starzenia solanką [h]	Widok powierzchni powłoki epoksydowej po uderzeniu w nią ciężarka o masie 1 kg	Wysokość z jakiej spadał ciężarek H [cm]
0

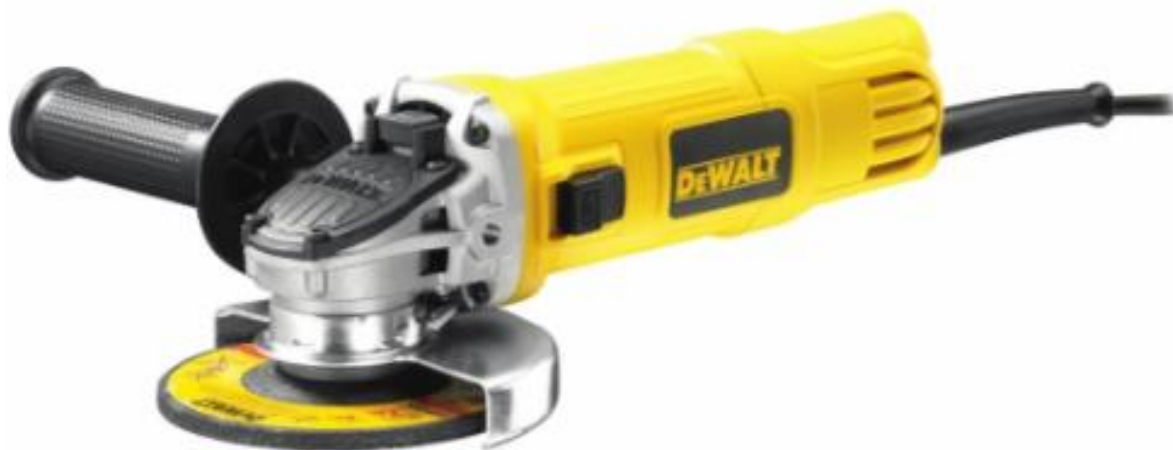
Szlifierka kątowa DWE4157 firmy DeWalt (rys. 6A), elektronarzędzie służące do cięcia lub szlifowania różnych materiałów w tym stali.

Rys. 6A. Szlifierka kątowa DWE4157 firmy DeWalt
